## Nach dem Vorbild alter Kirchenbaukunst – Choreinwölbung in der Marienkirche

### Die mittelalterlichen Glasmalereien

## Die Wiedereinwölbung des Chores

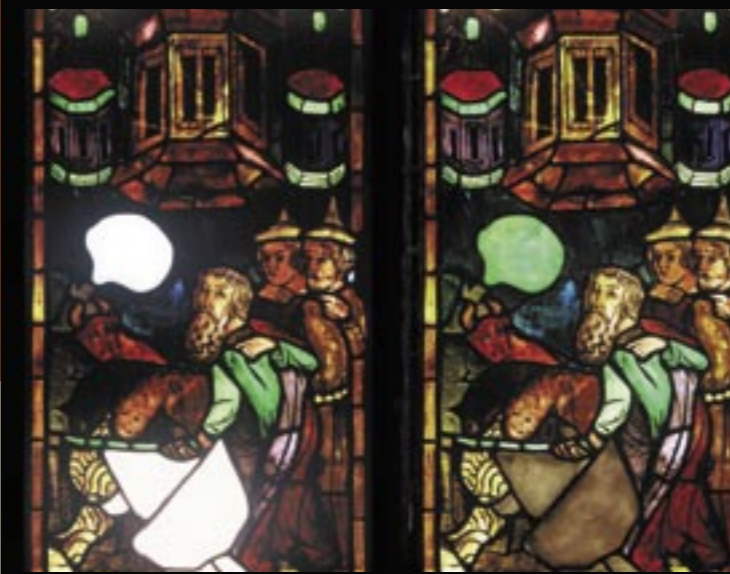
Zustand nach der Restaurierung  
(Fotos: Restaurierungsteam Marien-  
kirche)

An den Glasmalereien werden umfangreiche Maßnahmen durchgeführt. Die zahlreichen Glassprünge werden geklebt und retuschiert, sowie fehlende Partien durch glasmaleriesch gestaltete Ergänzungsgläser geschlossen. Die Restaurierung des Christusfensters wird mit dem Einbau in der Achse des Chorraumes und der Wiedereinweihung am 28. Mai 2005 abgeschlossen sein.

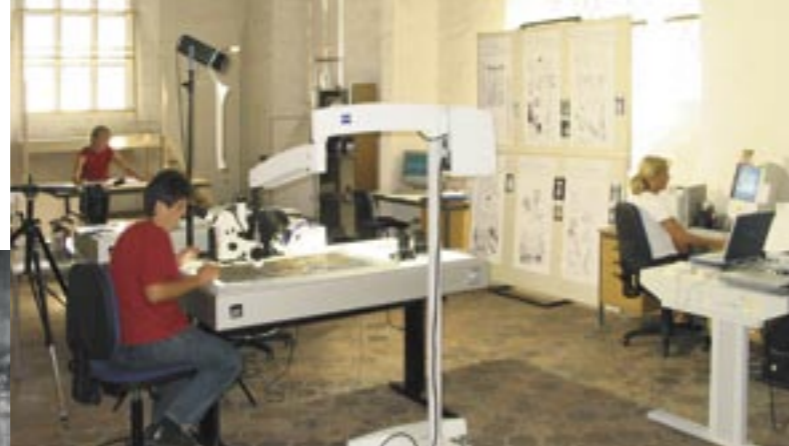
Restaurierungswerkstatt im  
Martyrchor der St. Marienkirche  
(Foto: Klaus Baldauf)

In der eigens für die Restaurierung der 111 Glasfenster eingerichteten Werkstatt im Martyrchor der St. Marienkirche konnten im Januar 2003 die Arbeiten von einem dreiköpfigen Restauratoren-Team begonnen werden. In der ständigen Ausstellung in der Sakristei der St. Marienkirche kann man vier Glasmalereifelder besichtigen und sich über den Stand der Restaurierung informieren.

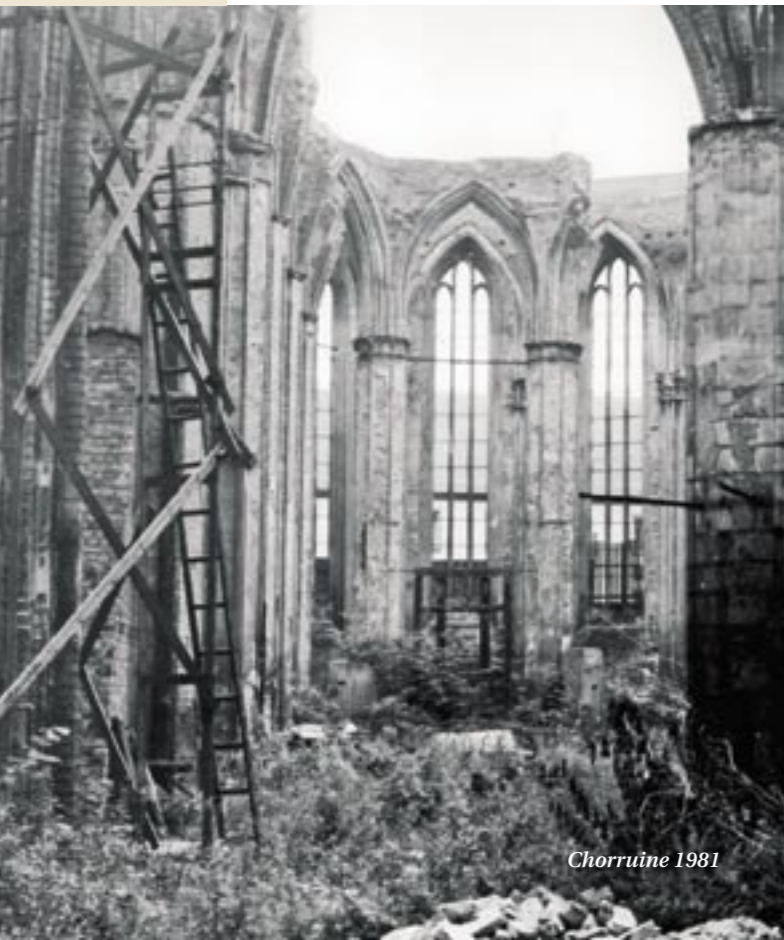
Chorruine 1981

Nach der Sicherung der monumentalen Kriegeruine in den 1980-er Jahren wurde 1995 / 96 das Chordach in alter Form wiedererrichtet und damit die historische Substanz dauerhaft geschützt. Mit der eindrucksvollen Firsthöhe von 39,50 m ist der Chor neben dem Nordturm der weithin über die Oder sichtbare Teil der Kirche, in dem die 111 Glasmalereifelder nach der Restaurierung ihren historischen Platz wieder erhalten werden. Die Rückkehr dieser Kunstwerke gab den Ausschlag für die Wiederherstellung des Chorgewölbes, um ihm die Raumwirkung und Authentizität wieder zurückzugeben, die er bei der Erschaffung der Glasmalereien hatte.

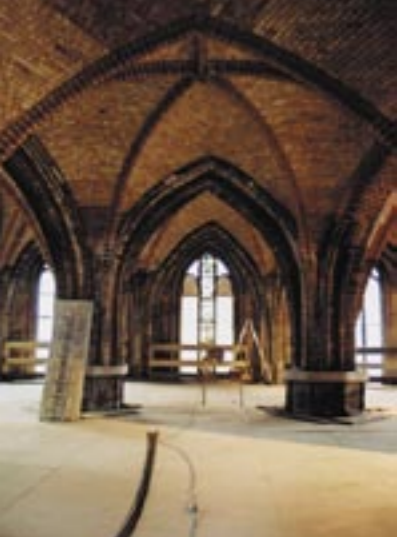
Wiederhergestelltes  
Binnenchorgewölbe

Originalgröße und dem Herstellen der Lehrbögen, dem Holzgerüst, auf dem im nächsten Arbeitsschritt die Rippen aufgemauert werden konnten. Zwischen den Rippen wurden dann die Kappen freihändig ohne Hilfskonstruktion mit großem handwerklichen Geschick und gründlich aufeinander abgestimmten Materialien errichtet. Nach viereinhalb Monaten wurde die Chorwölbung am 17. November 2004 erfolgreich abgeschlossen.

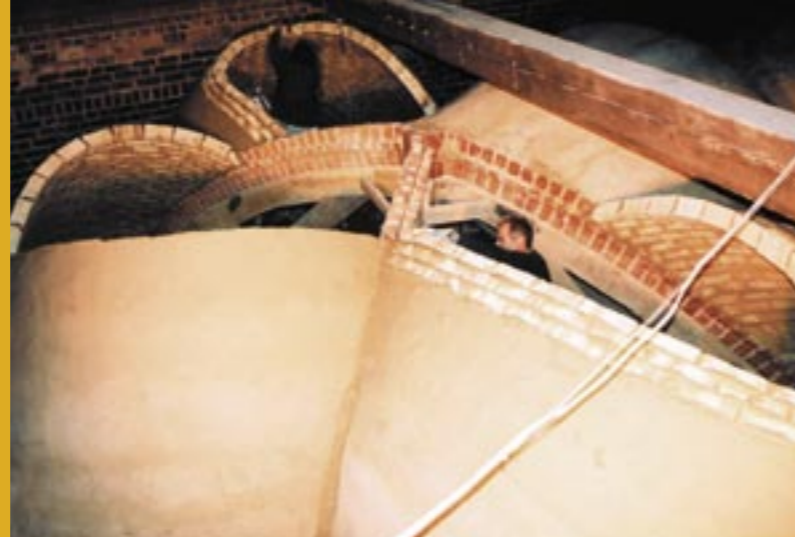
Mauern der Gewölbekappen

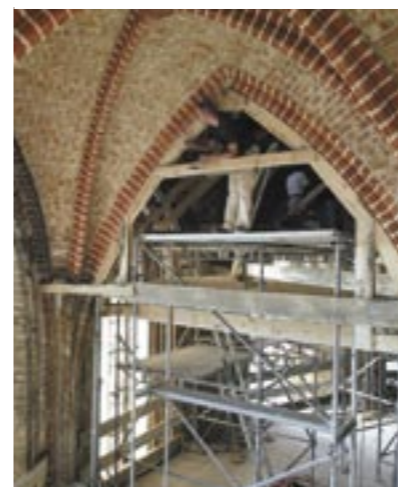
Restaurierungsarbeiten  
am Chorumgangsgewölbe  
(Foto: Winfried Mausolf)

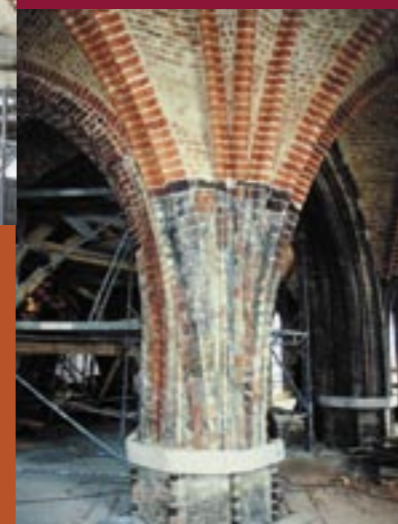
Restaurierungsarbeiten  
an den Pfeilern des  
Chorumgangsgewölbes

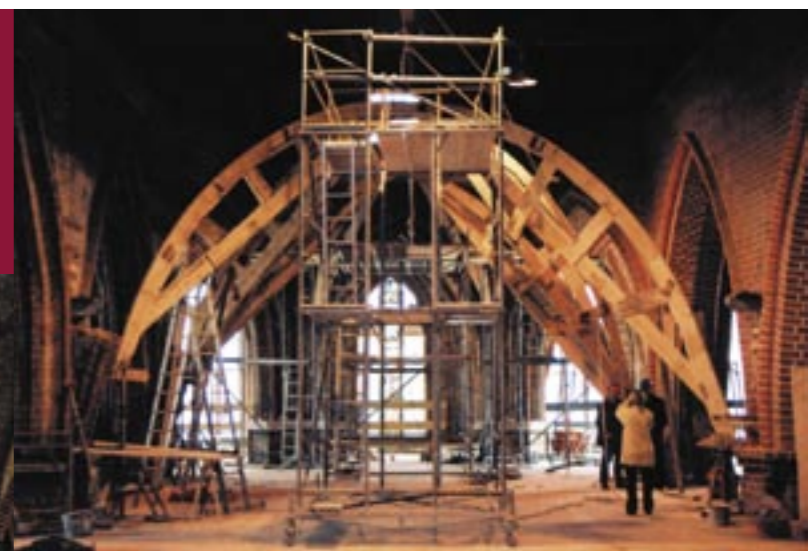
Errichtung der Lehrbögen auf  
der 12 m hohen Arbeitsebene

Im Chor wurde zunächst ein 12 m hohes Raumgerüst als Arbeitsebene eingerichtet. Sie diente dem Aufzeichnen der Bögen in der
